# BOLETÍN DE PRODUCTO

PB No. 102

## **ASUNTO: Desgaste en las levas del árbol de levas de los motores Superior 510 & 825 (en línea y en “V”).**

**Problema:** Desgaste prematuro en las levas del árbol de levas, originado por una lubricación inadecuada en el pasador del rodillo.

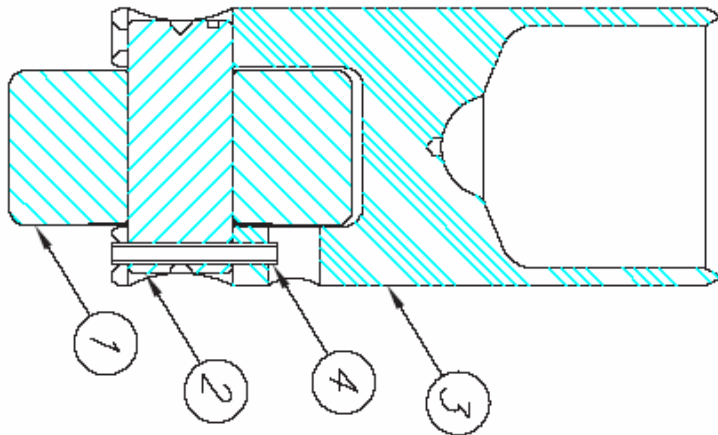
*OEM Style*

**EnDyn** ha estado trabajando en la solución de este problema desde hace tres años y las pruebas de nuestro ensamble de leva/rodillo en 1987 extensivas para el motor 825, mostraron la causa del desgaste de la leva (ver boletín de producto No. 102, anexo) – la lubricación inadecuada entre el pasador y el rodillo resultó ser la causa de atascamiento, lo que origina que el rodillo se pegue y deslice sobre la leva.
