## BOLETÍN TÉCNICO

BT No. 1036

**ASUNTO:** Mejora de la Palanca de Balancin (P-000-253) a la nueva versión diseñada con lubricación (P-022-558).

**Modelos de motores afectados:** Todos los motores a gas de la Serie Superior 825 de seis, ocho, doce y dieciseis cilindros.

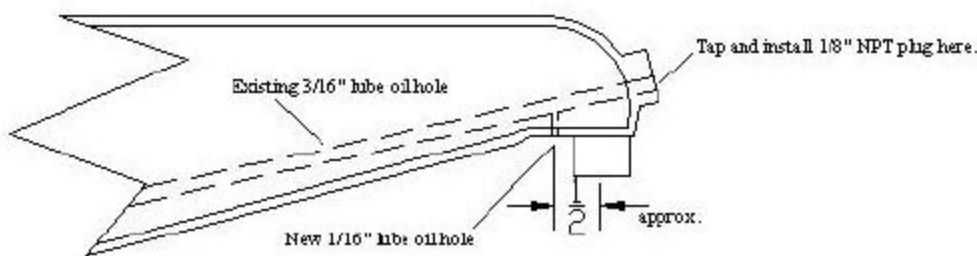
**SOLUCION:** Para mejorar la lubricación del vástago de la válvula de fuerza, se deben realizar los pasos siguientes:

Taladrar un agujero de 1/16" aproximadamente a 1/2" del centro de la superficie endurecida del extremo del balancin, por la parte de abajo del extremo del balancin, como lo indica la figura. Taladrar hasta que el agujero 1/16" intersecte el agujero de 3/16" que existe desde el orificio donde va colocado el bushing hasta el extremo del balancin.

Taponear el extremo del agujero existente de 3/16", con un tapon de 1/8" NPT.

Remover cuidadosamente todos los residuos del maquinado e instalar un tapon de 1/8" NPT en la nueva rosca hecha al extremo del balancin. Aplique a las roscas una pequeña cantidad de Loctite 242 o Staybond T271.
