## BOLETÍN TÉCNICO

**BT No. 1016**

### **ASUNTO: Modificación de la sujeción de la tapa del cojinete principal en los motores Superior en “V” de 12 & 16 cilindros.**

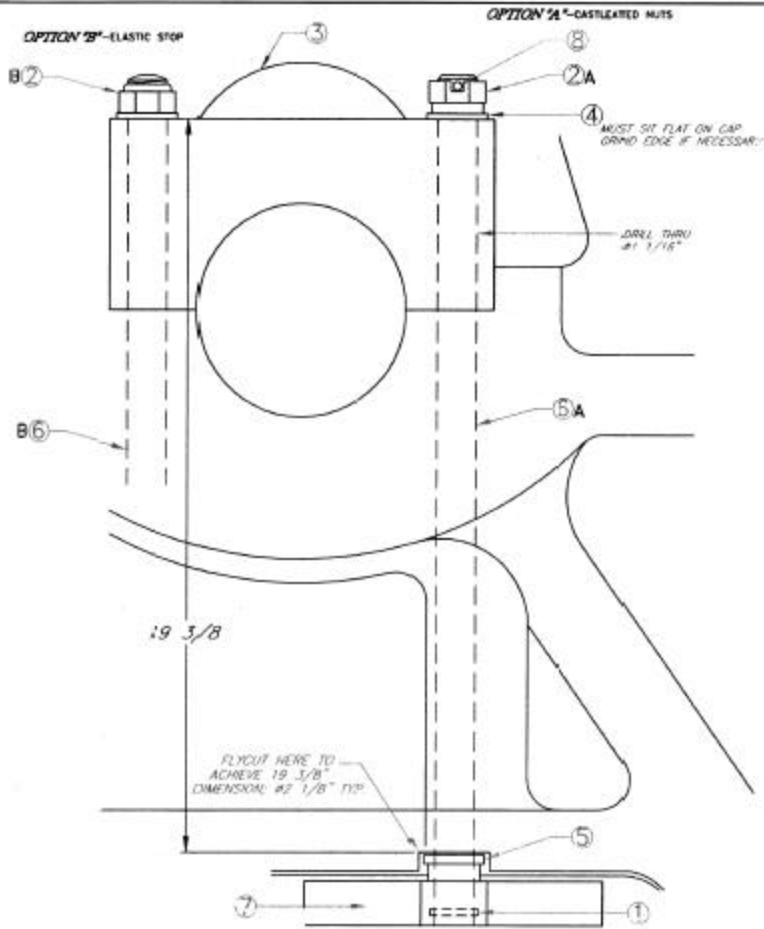
THE MANY BEARINGS FASTENING MODIFICATIONS - VEE  
 MODEL NUMBER P-SK-7261

**Problema:** Pérdida del torque de apriete en las tapas del cojinete principal, atribuido a la pérdida del ajuste de la rosca de los pernos de la tapa.

El diseño actual del bastidor del motor en “V” y el ensamble de la tapa del cojinete principal, establece el uso de cuatro (4) pernos roscados para asegurar la tapa del cojinete principal al bastidor. Se han presentado una gran cantidad de quejas con el diseño actual, que se le atribuyen a la pérdida del ajuste del perno, lo que a su vez origina la pérdida del torque de apriete de dicho perno; con la consiguiente pérdida del juego (clearance), rotura del cojinete y muchas veces rotura del cigüeñal especialmente en el cojinete central.

Para eliminar este problema crónico, **EnDyn** recomienda la modificación del Bloque Inferior y la tapa del cojinete principal por medio de la utilización de un perno mas seguro y diseñado para asegurar las tapas del cojinete principal y mantenerlo a su torque aplicado. La modificación recomendada, material y procedimientos, se muestran en el plano No. P-SK-7261, anexo.

- 1) DURING HAND TIGHT PRE-ASSEMBLY, ADJUST BOTTOM JAM NUT (ITEM #7) SO TO ALLOW FOR PROPER INSTALLATION OF THE COUPLER PIN IN CASTLE NUT.
- 2) APPLY LUBRIFLATE TO THREADS OF ITEMS #2 & #6 BEFORE ASSEMBLY & TORQUE NUTS TO 450 ft. lbs.
- 3) **OPTION 1:**  
AFTER TORQUING NUTS TO 450 ft. lbs. KEEP TIGHTENING UNTIL THE FIRST SLOT IN NUT LINES UP WITH THE HOLES IN THE STUD FOR COUPLER PIN INSERTION. DO NOT LOOSEN.
- 4) **OPTION 2:**  
REPLACE ELASTIC STOP NUTS AFTER RE-TORQUING MORE THAN TWICE.
